## Täristävien viivojen melu- ja värinä tutkimus

Tiehallinnon selvityksiä 21/2005

Ville Alatyppö, Ilmo Hyypä, Jarkko Valtonen

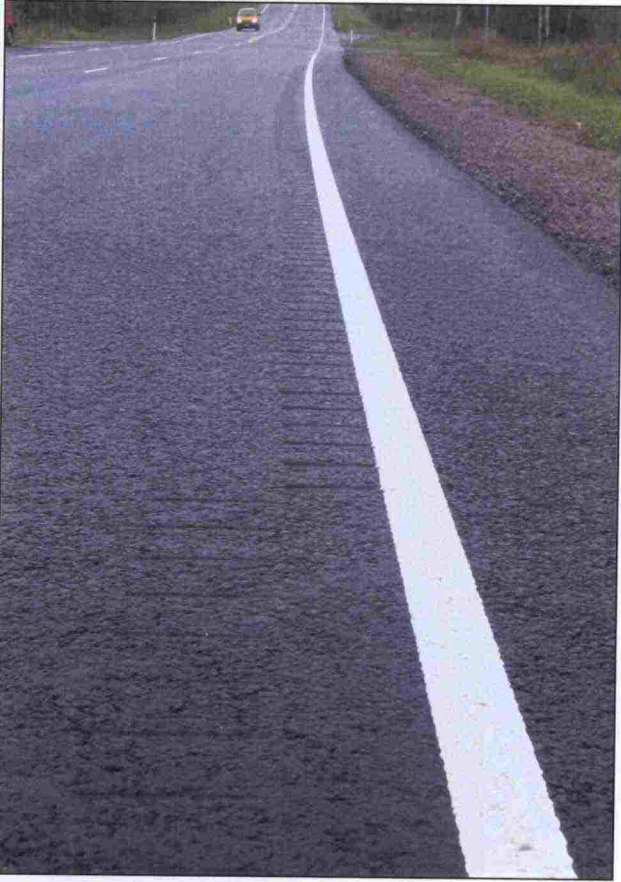
Kuva 6: Tärstävä viiva Porvoon päässä kantatie 55:llä. Kuvan etualalla viiva sijaitsee noin 20 senttiä reunaviivasta ajokaistan puolella ja kauempana tärstävän viivan paikka muuttuu lähemmäs reunaviivaa

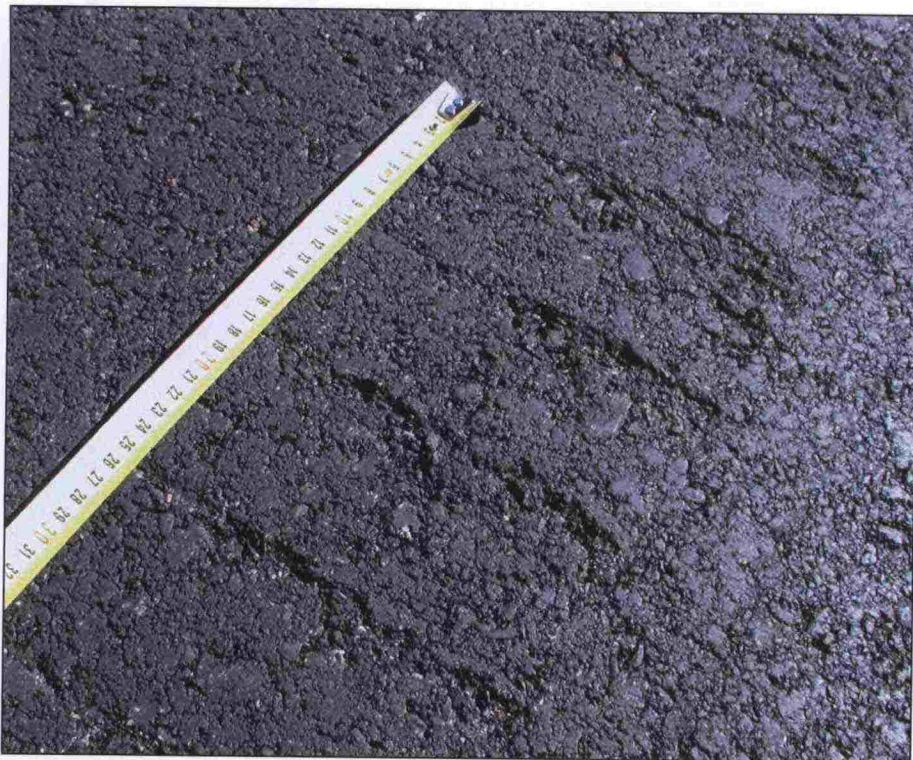
Kuva 8: Tärisevä viiva kt 55:llä Mäntsälän päässä. Kuvasta voidaan erottaa viivan väli (noin 9 cm) ja ajosuunnan poikittainen leveys (noin 1,5 cm). Tärisevän viivan laatu oli erittäin vaihtelevaa ja kuvassa olevan viivan laatu on keskimääräistä huonompi.

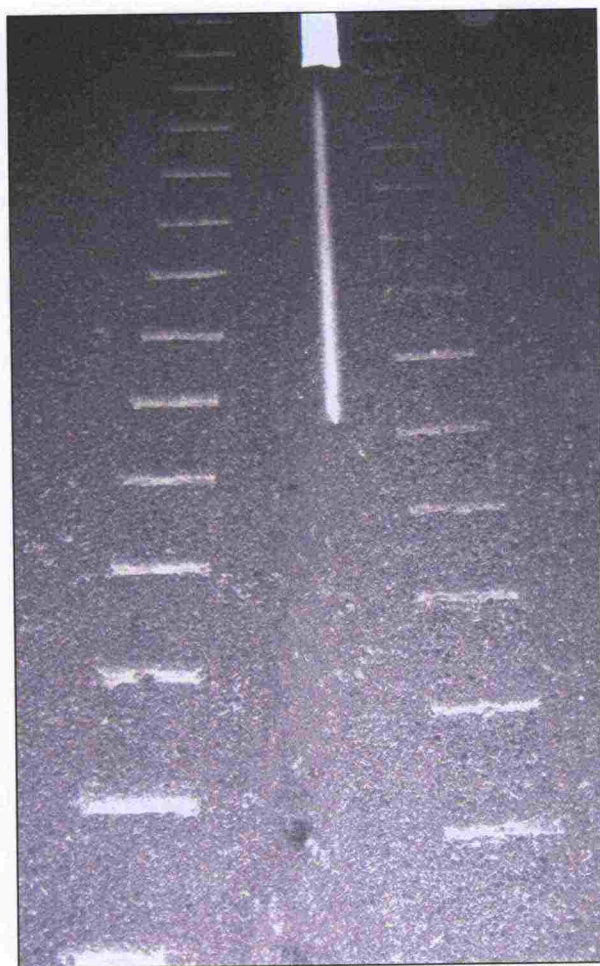
Kuva 12: Asfaltinlevittimellä painettua täristävää viivaa kt 73:lla. Kuvassa vasemmanpuoleinen viiva on laadultaan parempaa.

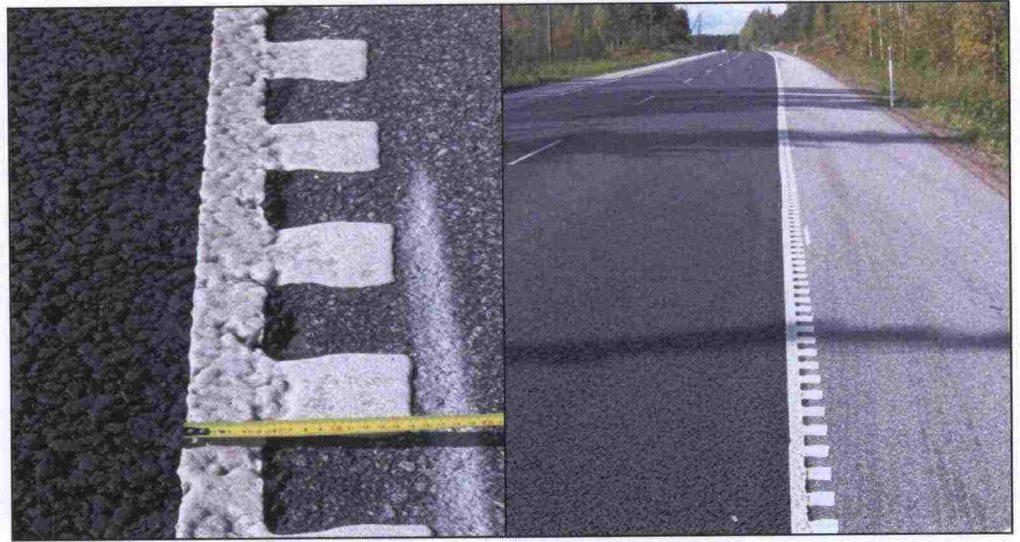
Kuva 14: Uutta Kamflex-viivaa kantatie 51:llä Tähtelässä. Viiva oli tasalaatuista koko osuudelta. Uusi päällyste on SMA 16.

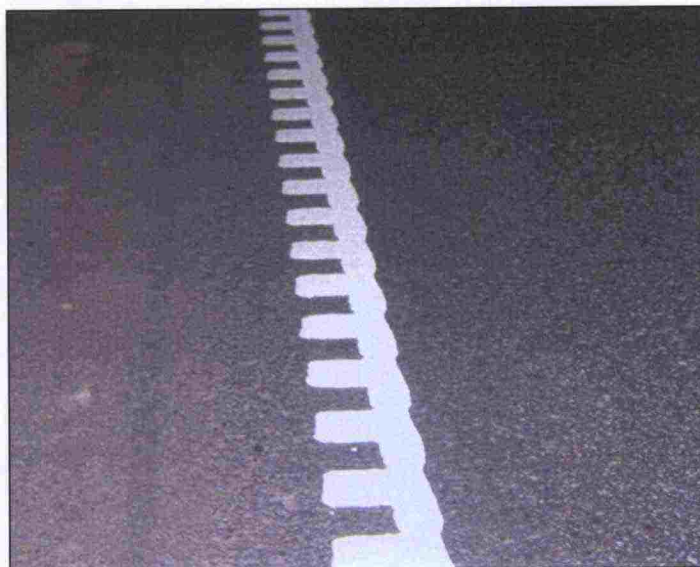
Kuva 15: Hyvälaatuista vuonna 2003 tehtyä Kamflex-viivaa kt 25:llä välillä Nummela-Siippoo. Päällyste on SMA 16.

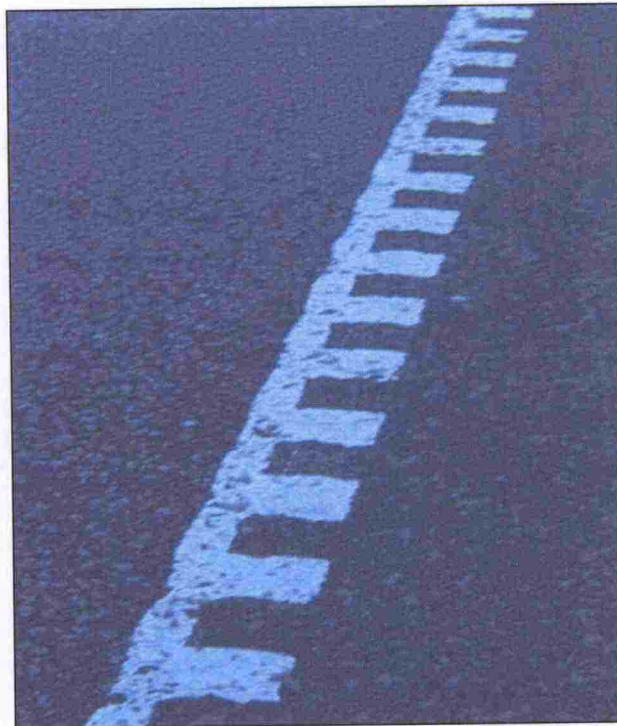
Kuva 17: Vuonna 2002 tehtyä Kamflex-viivaa vt 6:lla välillä Utti-Kaipiainen. Aurauksen jälkiä asfaltissa ei näkynyt, joten todennäköisesti liikenne oli kuluttanut viivaa. Utista itään oli vuonna 2001 tehtyä Kamflex-viivaa, joka oli kulunut niin pahasti, että täristävän viivan päälle oli maalattu uutta, tavallista reunaviivaa.

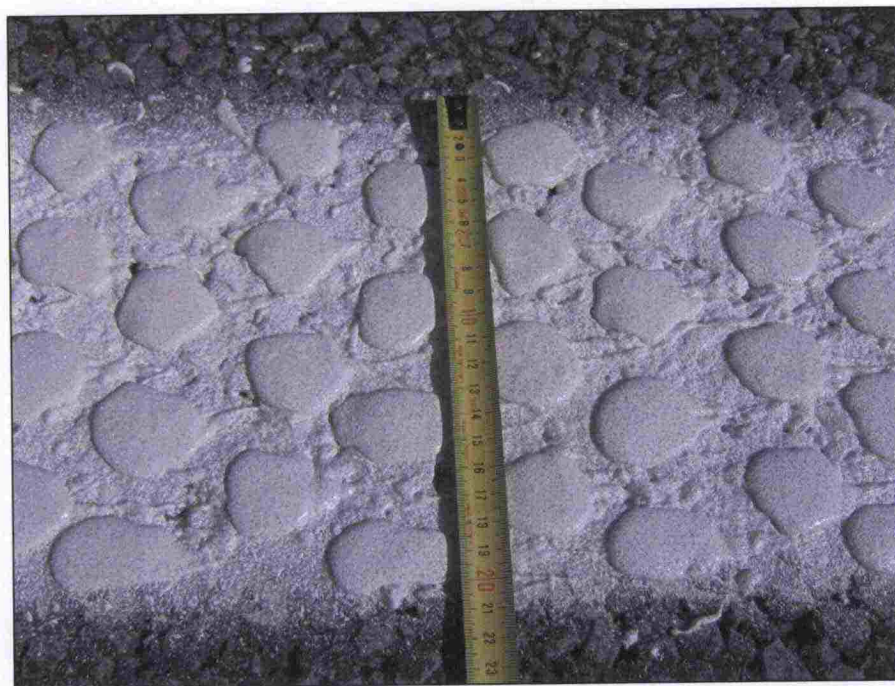
Kuva 22: Drop-On-Line tärstävä viiva läheltä kuvattuna. Kuvasta näkyy miten pisaroiden koko ja muoto vaihtelevat.

Drop-On-Line -viivaa tehtiin valtatie 7:lle välille Koskenkylä-Loviisa 12.8.2004. Osuus sijaitsee kokonaisuudessaan leveäkaistatiellä. Keskimääräinen täristävän viivan levitysnopeus oli noin 8 km/h. Merkintämaalitristävän viivan tavoiteleveys oli 20 cm. Merkintämaalimassaa kului noin yksi kilogramma metriä kohden. Kuvassa 21 näkyy viivan sijainti kaistalla ja kuvasta 22 näkyvät viivan pisaroiden muoto ja koko.

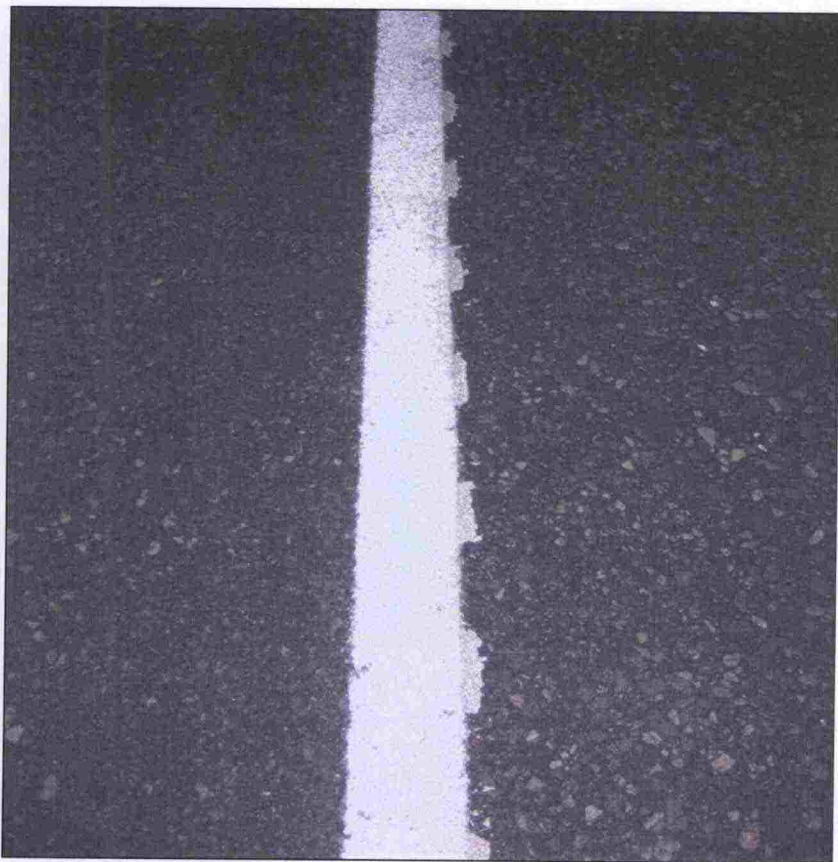
Kuva 23: Humflex-viivaa vt 5 välillä Norola-Asila. Merkinnän rakenne muistuttaa Kamflex-viivan rakennetta.

Valtatie 5:llä Mikkelin pohjoispuolella välillä Norola-Asila oli Kamflex-viivan tapaista viivaa, jossa Kamflex-viivassa olevat piikit olivat jatkuvan merkinnän alla (kuva 23). Viiva on raportissa nimetty Humflex-viivaksi. Leena Gruzdaitis Tiehallinnon teknisestä palvelusta selvitti Kaakkois-Suomen tiepiiristä, miten kyseinen tiemerkintä oli tehty ja kuinka yleinen merkintä on tiepiirissä. Tiepiiristä vastattiin, että kyseinen merkintä on tehty siten, että ensin on tehty n. 3 mm paksu pala noin kymmenen sentin välein. Palan koko on 10x10 cm. Sen jälkeen on vedetty palojen päälle noin 1,5 mm paksu yhtenäinen 10 cm leveä viiva. Samanlaista, mutta uutta viivaa oli vt 6:lla Lappeenrannan itäpuolella aina Pontuksen liittymään asti; tieosat ovat 133-134. Muista kohteista ei ole tierekisteriosoitetta.

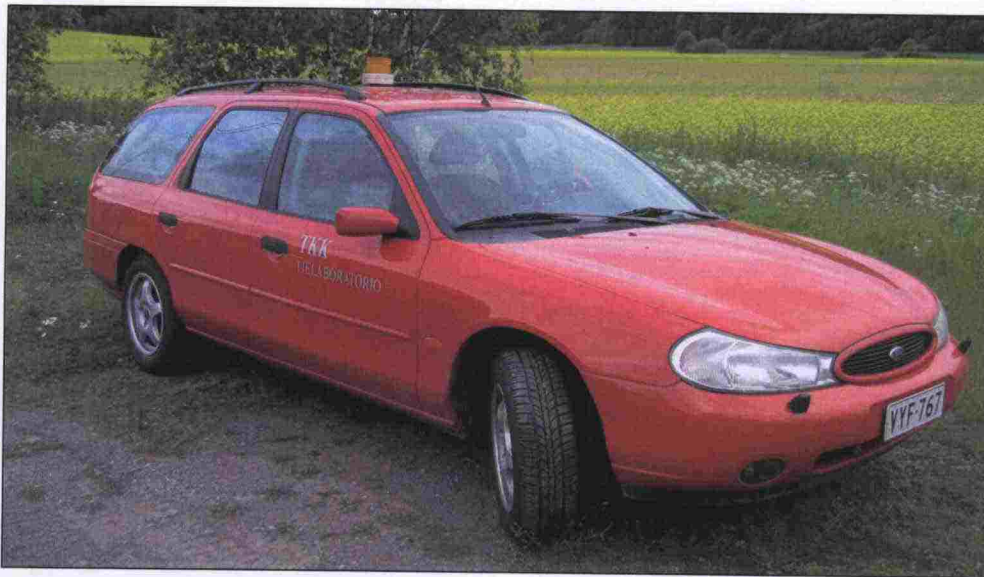
Kuva 25: Tutkimuksessa käytetty farmariauto Ford Mondeo.

- Ford Mondeo farmari (Tielaboration auto), vm. 2000; Nokia NRT2 195/65-15-T (kuva 25)
- Nissan Primera farmari (Tielaboration auto), vm. 1991; Michelin Energy 195/65-14-T
- Volkswagen Jetta (tekn. yo Tuomas Vasaman auto), vm. 1991; Firestone 185/65-14-T
- Scania 110 (Rantasen Ajo Oy:n auto); edessä Goodyear 295/80-22,5, takana pinnatut Michelin samankokoiset renkaat; (kuva 26)
- Yamaha XTZ 750 Super Tenere (sama kuin vuoden 2003 tutkimuksessa); asfalttiajoon soveltuvat renkaat
- Kawasaki ZX-6R 600-kuutioinen sport-moottoripyörä, vm. -99

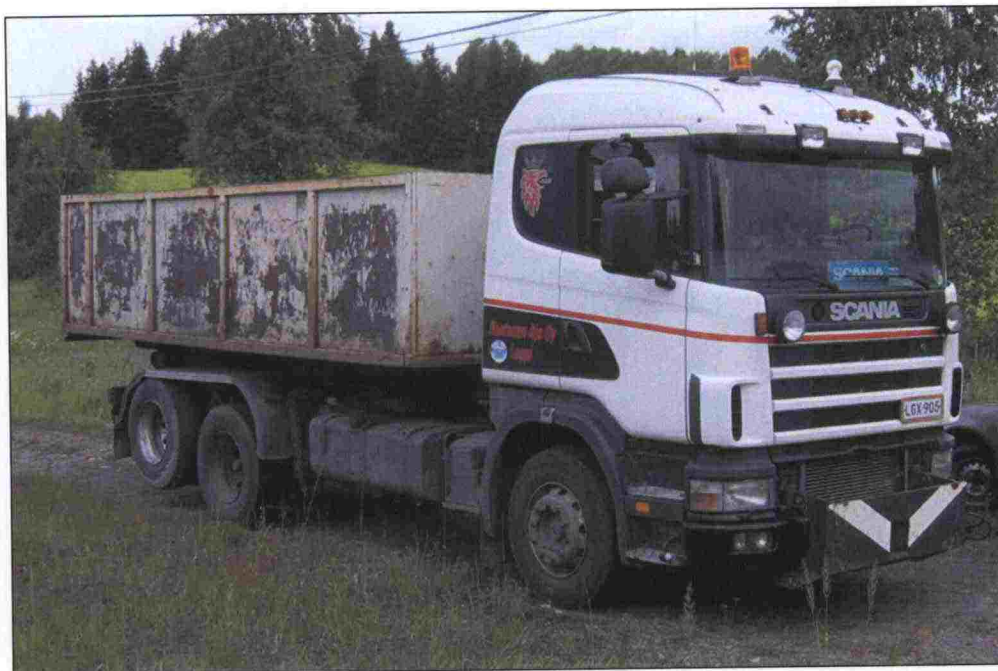
Kuva 26: Tutkimuksessa käytetty kuorma-auto Scania 110

Valittu kuorma-auto (kuva 26) edustaa nykyaikaista, hyvin jousitettua raskasta ajoneuvokantaa; hytti on jousitettu neljästä pisteestä.

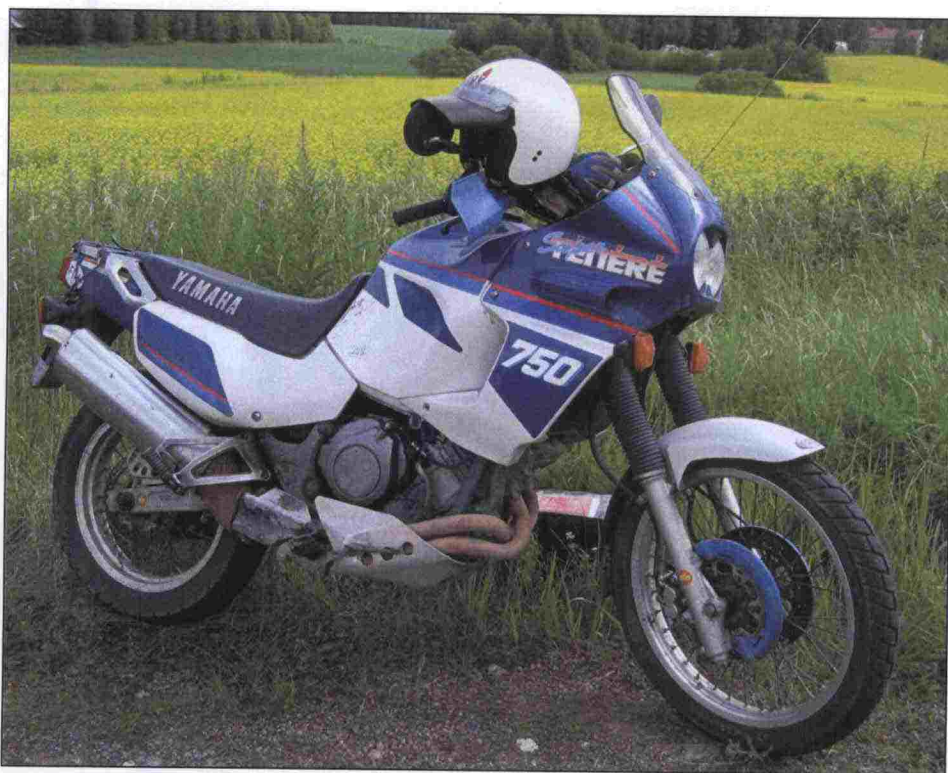
Moottoripyöräksi oli luontevaa valita sama pyörä (kuva 27) kuin vuoden 2003 esitutkimuksessa. Mikään moottoripyörähän ei yksin voi edustaa Suomen teillä liikkuvaa moottoripyöräkantaa, koska pyörien tehot, rengaskoot, ja – kuviot sekä ajoasennot ja niiden myötä käsiteltävyys erilaisissa tilanteissa vaihtelevat suuresti. Tutkimuksessa käytetty Yamaha XTZ Super Tenere on suurehko pyörä, jonka käsiteltävyys on hyvä. Tämä oli tärkeää, koska oli tarkoitus kokeilla myös voimakkaita jarrutuksia. Pyörään oli asennettu maantieajoon sopivat renkaat, eturenkaan halkaisija on 21 tuumaa ja leveys 90 mm. Pyörän kokonaispaino on n. 200 kg. Toiseksi moottoripyöräksi valittiin Kawasaki ZX-6R (kuva 28), joka on varsin tyypillinen sport-tyyppinen pyörä, jota ajetaan ns. kyykkyasennossa.

Kuva 27: Tutkimuksessa käytetty moottoripyörä Yamaha XTZ Super Tenere.

Yamahalla oli epämukavaa ajaa 120 cm –viivalla 80 km/h –nopeudella, otetta ohjaustangosta täytyi tiukentaa ja peilit tärisivät niin, ettei niistä voinut nähdä mitään. Suuremmalla nopeudella (100 km/h) ajaminen viivan päällä oli ongelmattomaa. Kawasakilla olivat molemmat em. nopeudet epämiellyttäviä, ohjaustanko tärisi ja värinä välittyi hyvin ikävästi käsiin. Katteissa kiinni olevat peilit tärisivät ja kovan satulan epämukavuus korostui.

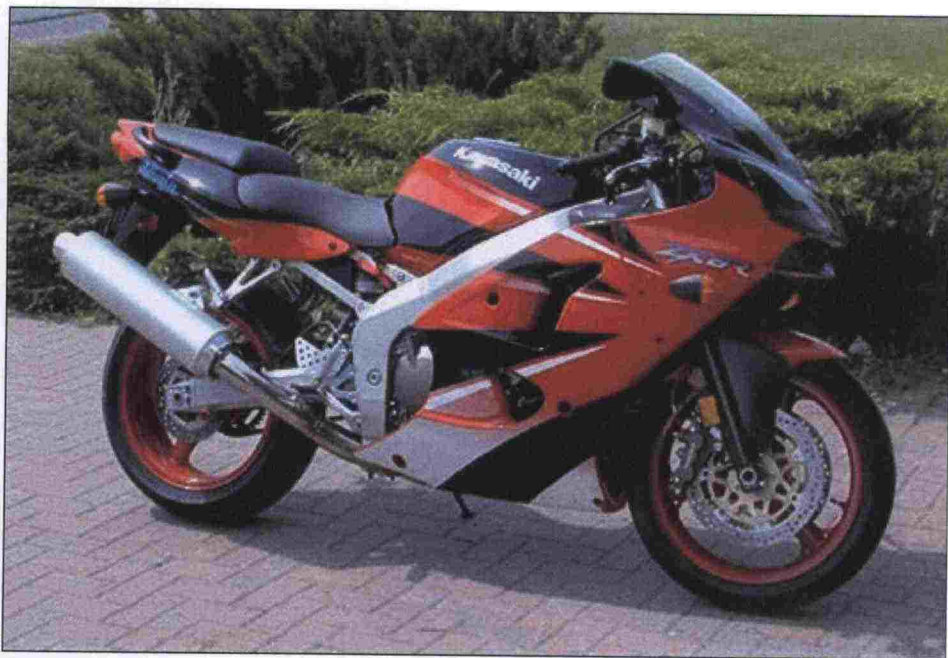
Kuva 28: Tutkimuksessa käytetty moottoripyörä Kawasaki ZX-6R.
